**Opis techniczny
do inwentaryzacji elewacji
budynku Domu Pomocy Społecznej w Węgorzewie
ul. 11 listopada 12 działka nr 580/10**

Przedmiotem opracowania inwentaryzacji jest budynek Domu Pomocy Społecznej przy ulicy 11 listopada 12 w Węgorzewie. Inwentaryzacja stanowić będzie podstawę do wykonania projektu termomodernizacji budynku.

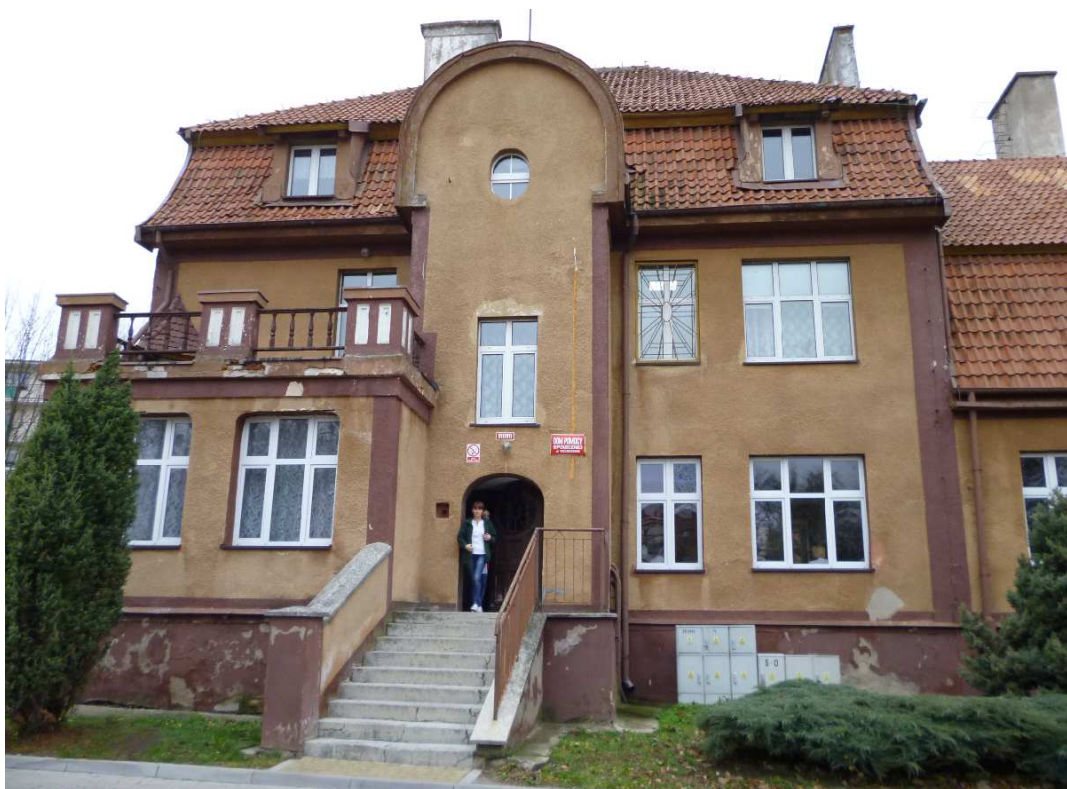
Bryła główna - elewacja od strony wschodniej

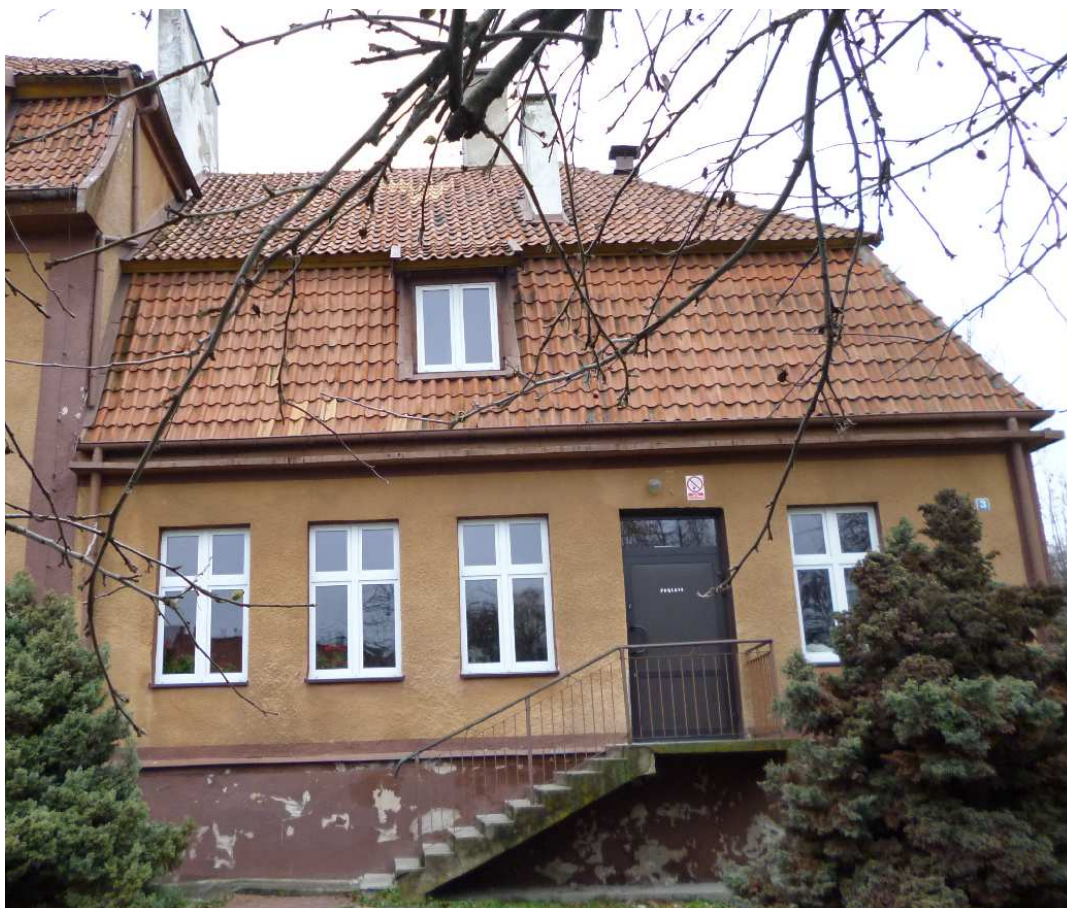
Bryła budynku – elewacja od strony wschodniej

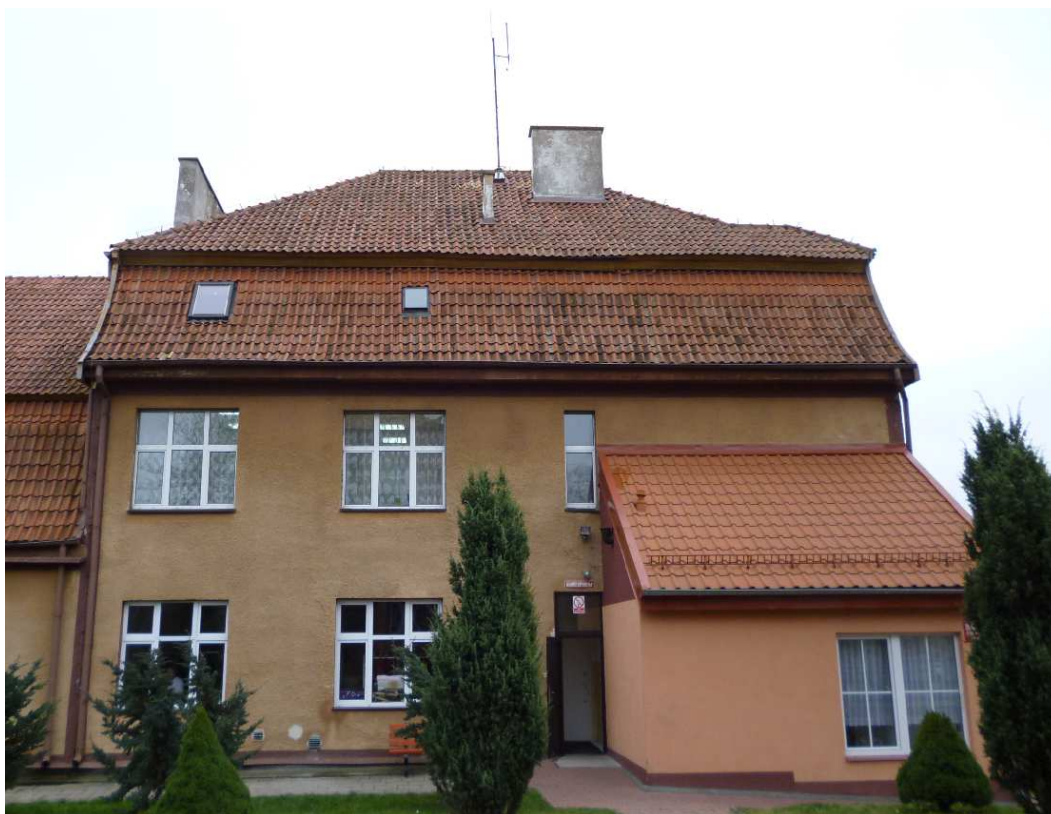
Bryła główna - elewacja od strony zachodniej

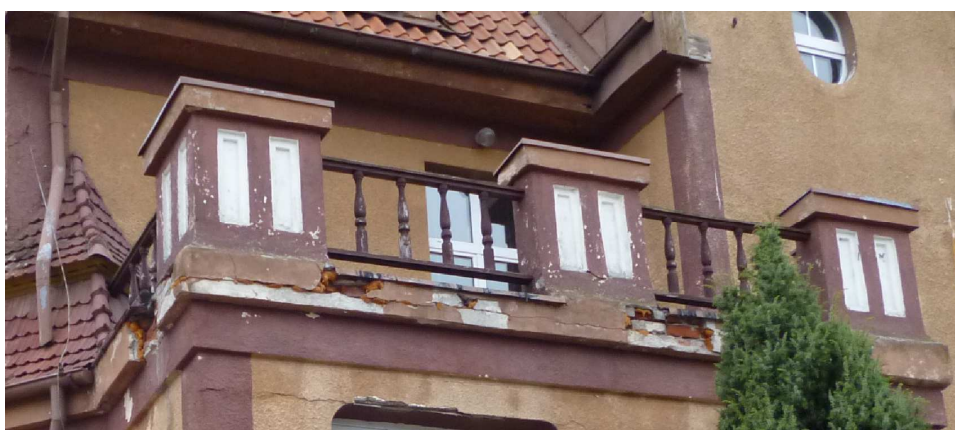
Ściany zewnętrzne z cegły ceramicznej pełnej tynkowane tynkiem cementowo wapiennym. Tynki w stanie niezadowolającym, w częściach nawet w stanie złym. Tynki i powłoki malarskie odspojone są od cegły stanowiącej część nośną ścian. We fragmentach ścian duże ubytki cegieł.

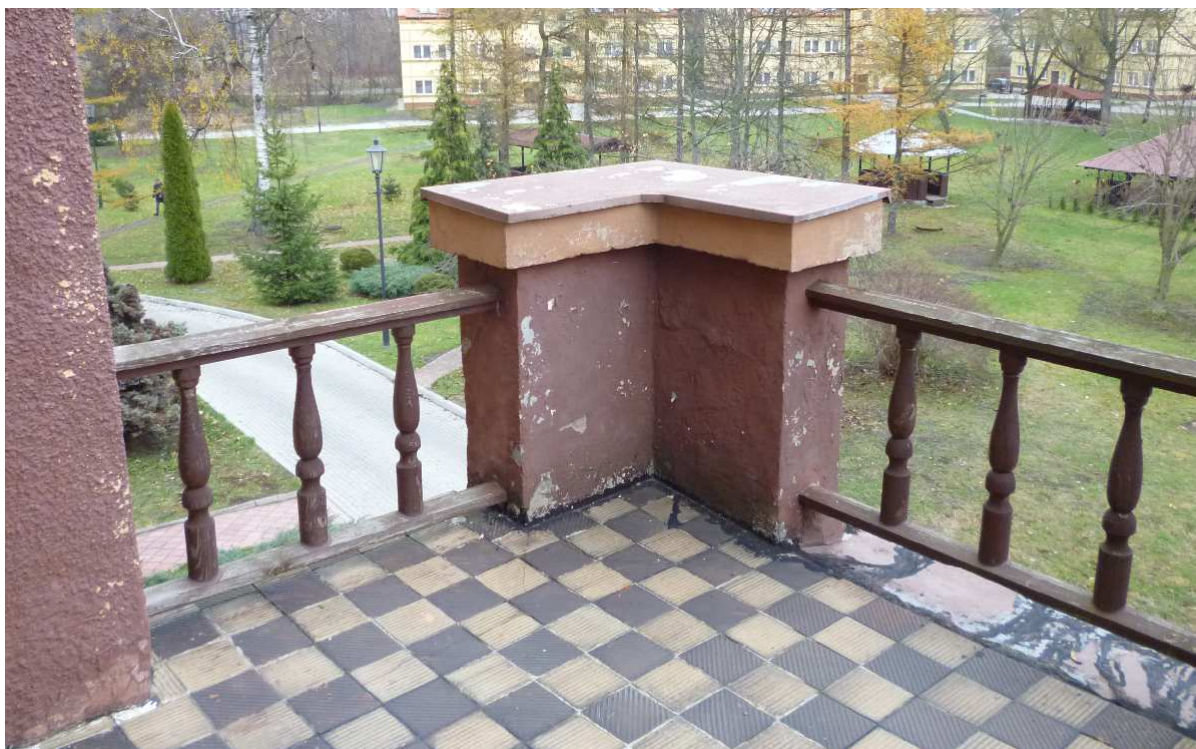
Taras dostępny z poziomu I piętra. Posadzka tarasu kilkanaście centymetrów wyżej od poziomu posadzki I piętra, wykończona płytkami ceramicznymi. Balustrada częściowo murowana, częściowo drewniana o nienormalnej wysokości ok.80cm i nienormalnych prześwitach pomiędzy tralkami.
